RESULTADOS DEL MONITOREO DE LA PLAYA LA PUNTILLA DURANTE EL AÑO 2014

Results of the monitoring carried out at La Puntilla Beach in 2014

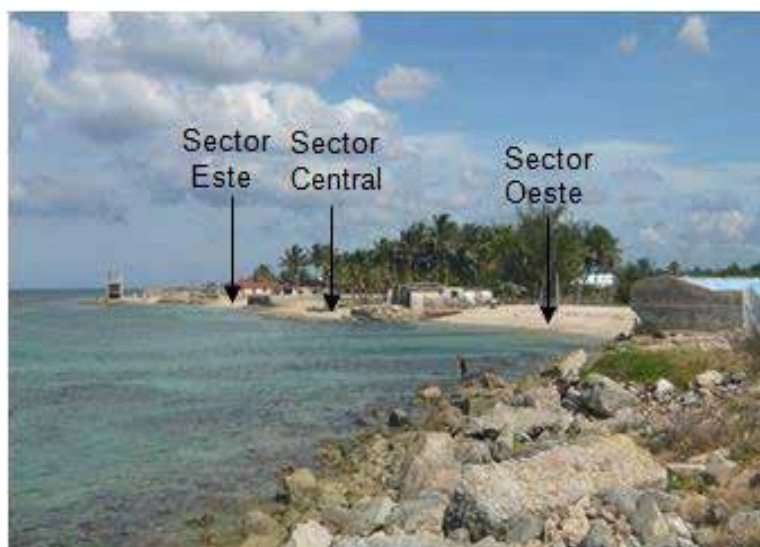
**Foto 3**

Los eventos meteorológicos extremos que han afectado la zona han trasladado parte de la arena hacia los espacios libres entre las pocas construcciones que existen próximas a la costa, por lo que la playa ha quedado reducida a tres sectores independientes que son empleados como área de baño (Foto 3), los cuales presentan características diferentes (Fotos 4, 5 y 6).

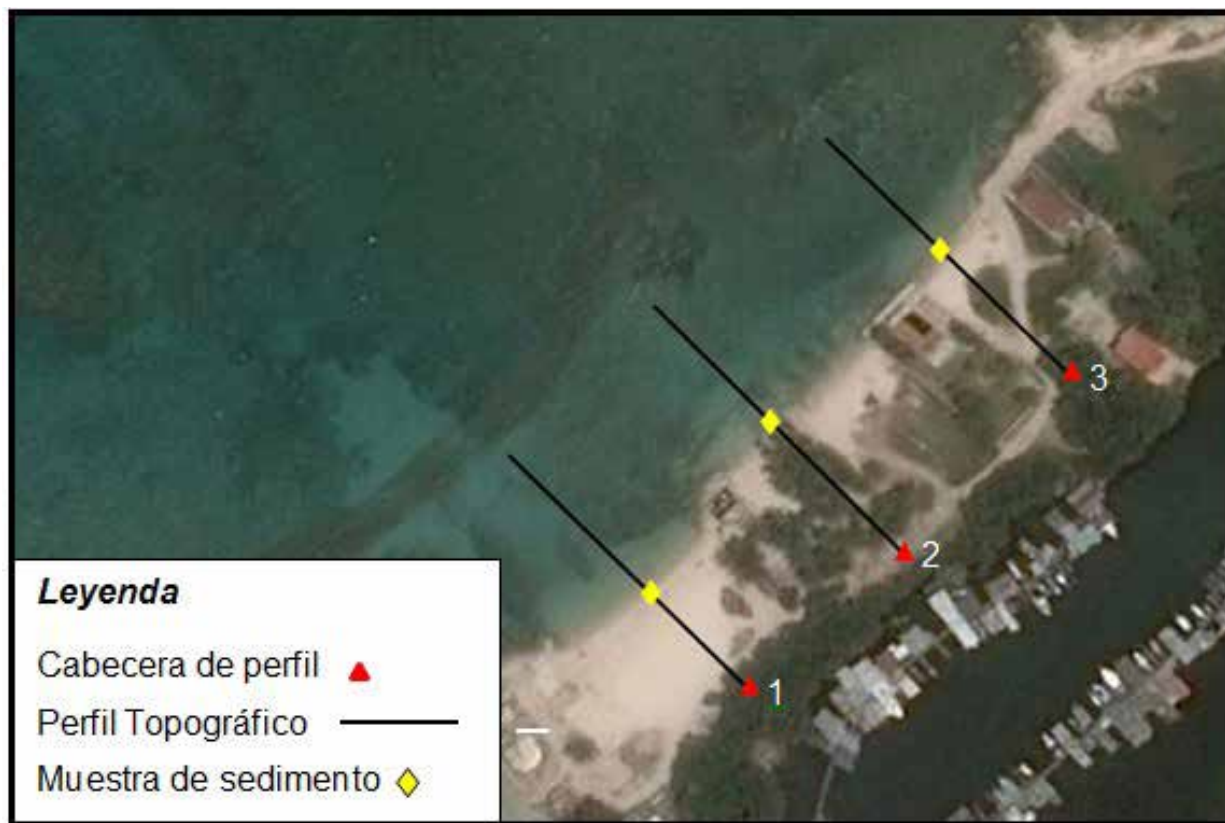
Fig. 2. Ubicación de los perfiles topográficos y los sitios de muestreo sedimentológico

La caracterización morfológica del litoral se logró a partir de la nivelación de tres perfiles topográficos. Como cada tramo en que se divide la playa presenta características diferentes, se ubicó un perfil por sector (Fig. 2).

en la anteplaya de cada perfil topográfico (Fig. 2), para un total de 12 muestras superficiales de sedimento. Cada muestra se enumeró según el número del perfil correspondiente.

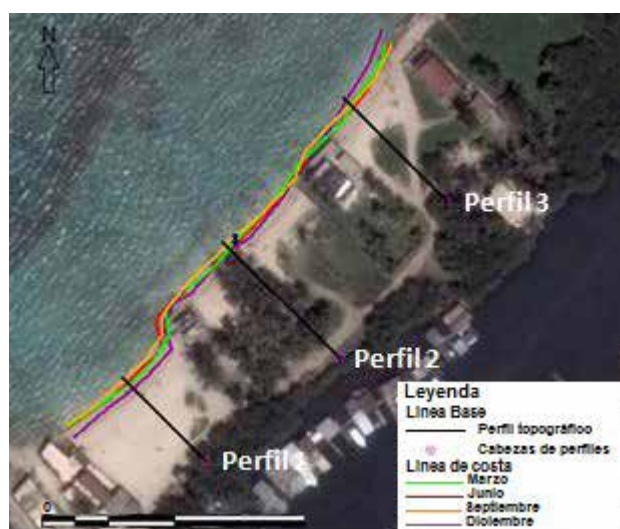
Fig. 6. Posición de la línea de costa en los diferentes momentos en que se monitoreó.

La figura 6 muestra la posición de la línea de costa en diferentes momentos durante el período de monitoreo.

Existe cierta fluctuación de una medición a otra, apreciándose una mayor amplitud de esta hacia los extremos de la playa, la cual se reduce en el sector central de la misma. No obstante, estas variaciones resultan poco importantes.

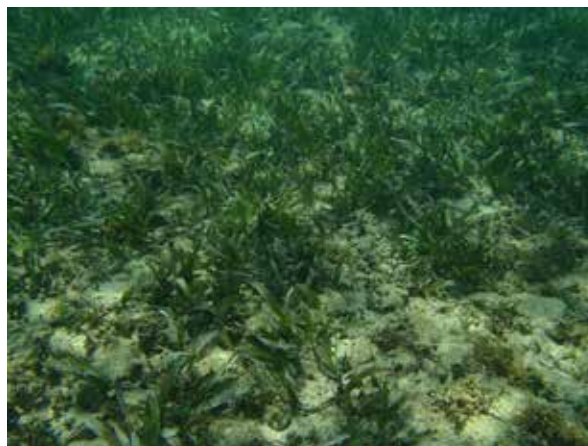
Todo lo anterior ha determinado que en la actualmente la playa presente un sensible deterioro de sus condiciones estético-recreativas. A lo largo de toda la costa y la pendiente submarina, existen restos y

cimientos de antiguas edificaciones, así como grandes fragmentos del muro y restos del antiguo vial.

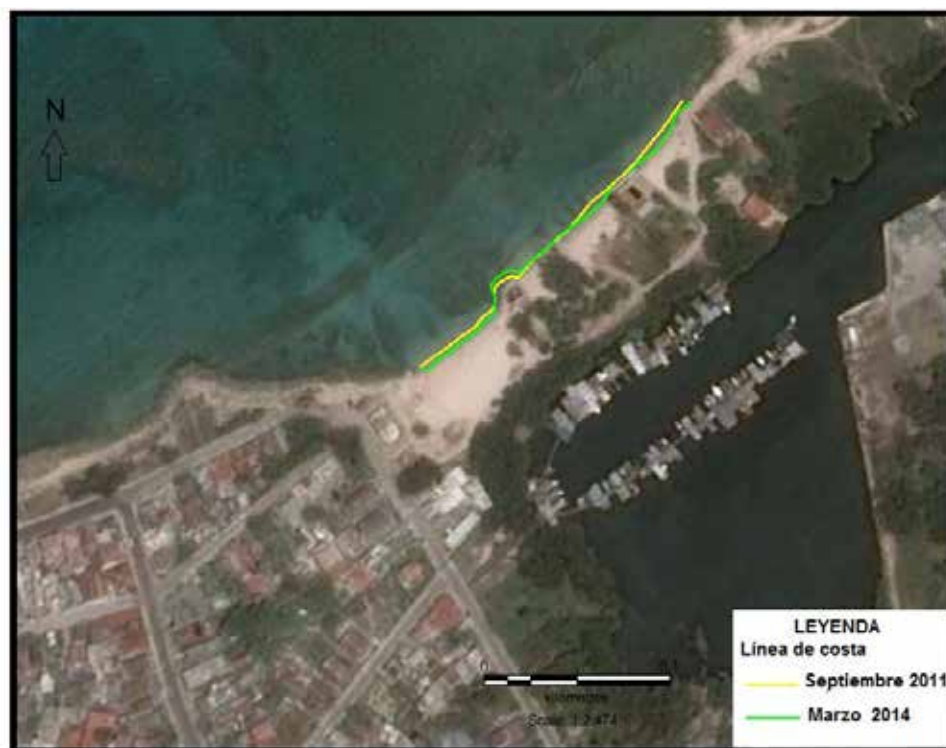
Fig.10. Posición de la línea de costa en los meses de septiembre del 2011 y marzo del 2014.

La figura 10 muestra la posición de la línea de costa en los meses de septiembre del 2011 y marzo del 2014. En la misma se puede apreciar la movilidad de la línea de costa entre las fechas analizadas y

determinar si ha existido o no retroceso de la misma.
